TRAGWERK

Aufgefrischtes Äquivalent

Der Umbau der ehemaligen Volksbank an der Zürcher Bahnhofstrasse 53 erforderte aufwendige Eingriffe am Tragwerk – manche radikaler, als den beteiligten Planern zunächst lieb war. Die sorgfältige Auseinandersetzung mit dem Bestand ermöglichte es den Ingenieuren von WaltGalmarini dennoch, den Bau von 1925 für die kommenden 50 Jahre fit zu machen.

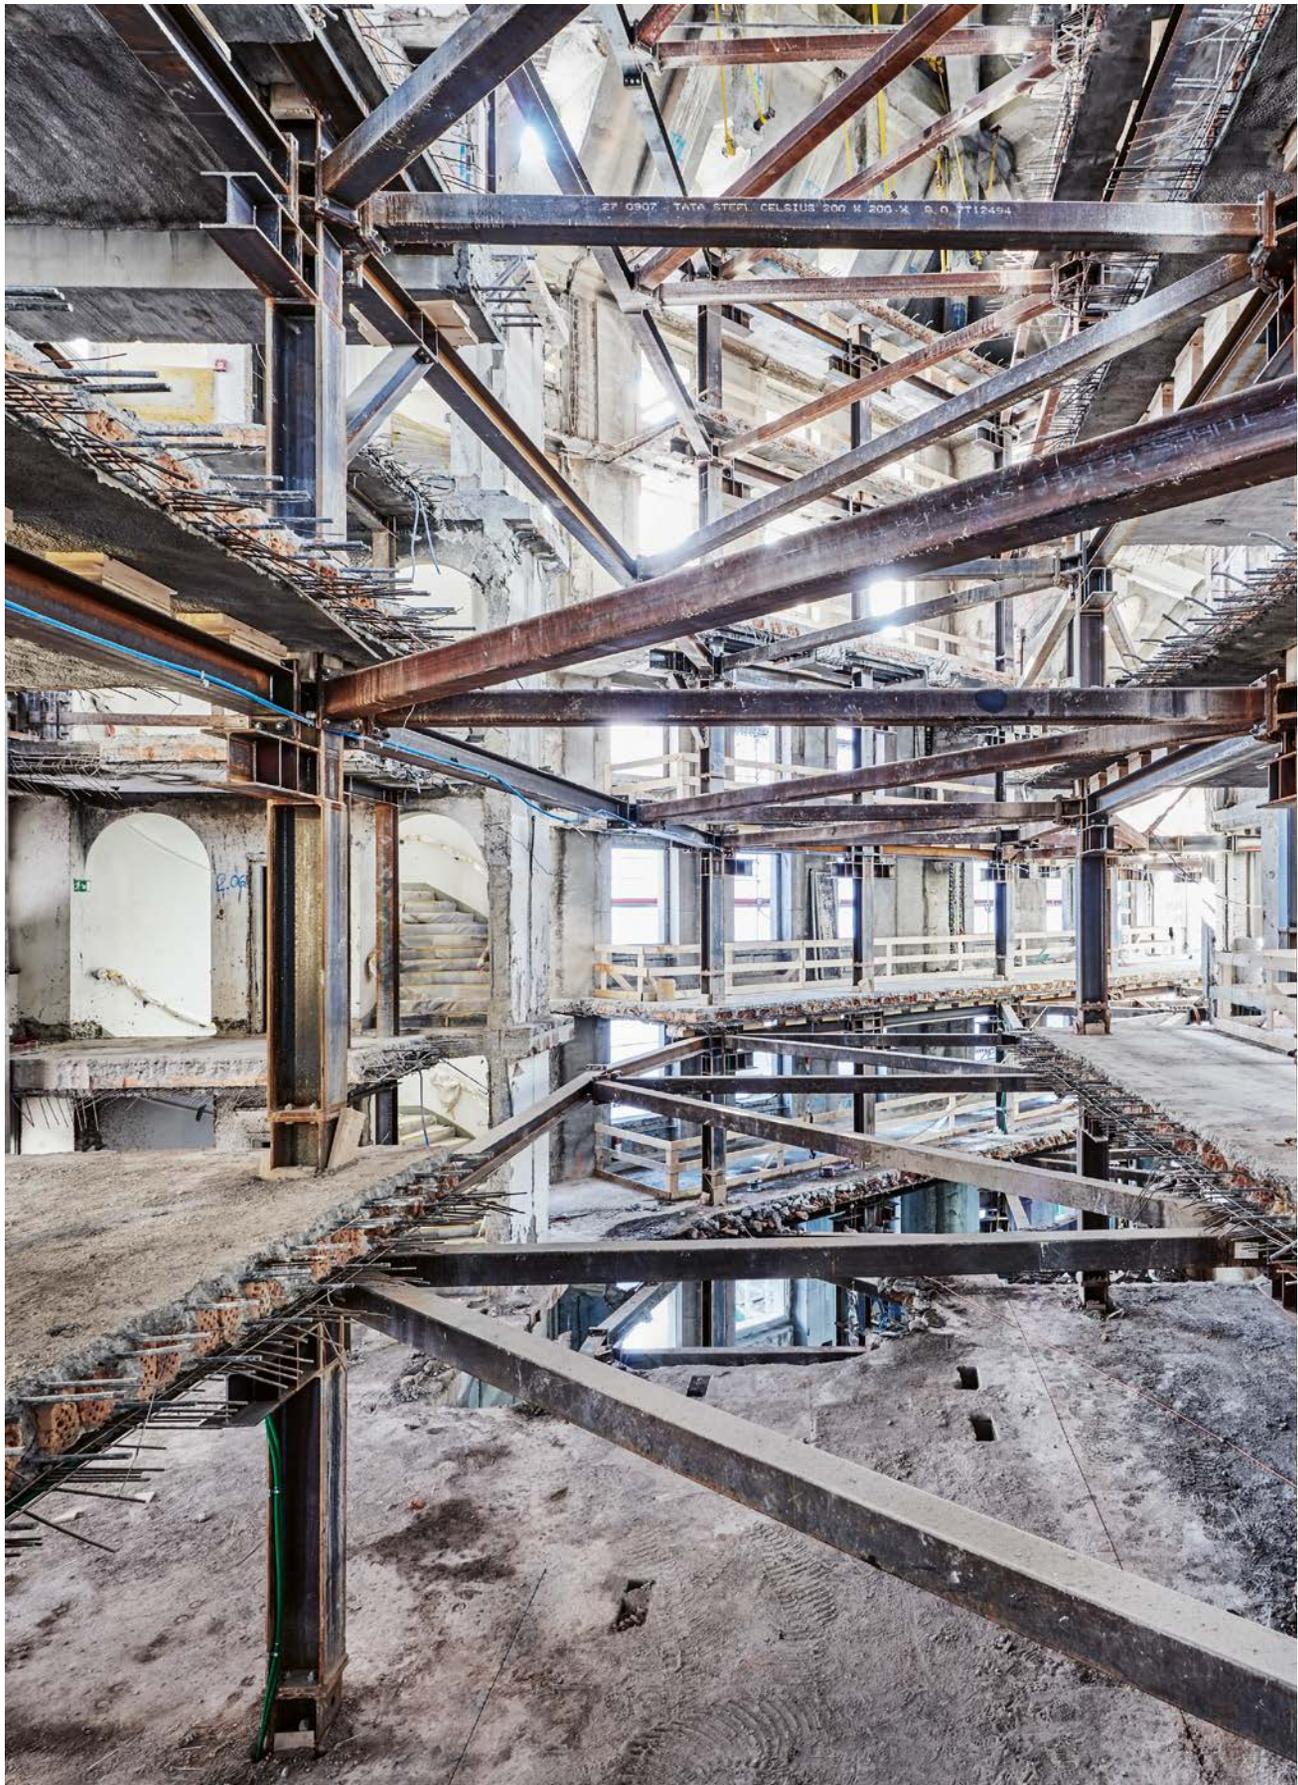
Ein **realer Schnitt durch das Gebäude** mit temporärer Stahlkonstruktion und angeschnittenen Hourdisdecken. Die temporäre Stahlkonstruktion hält während der Bauphase die ertüchtigte Deckenkonstruktion und das Betondach. Die Teile des entkernten und neu aufgebauten Bereichs konnten unter dem bestehenden Dach nicht mit Baukränen realisiert werden. Die Bauarbeiter mussten in erschwerter Ortbetonbauweise ohne Hebegeräte arbeiten.

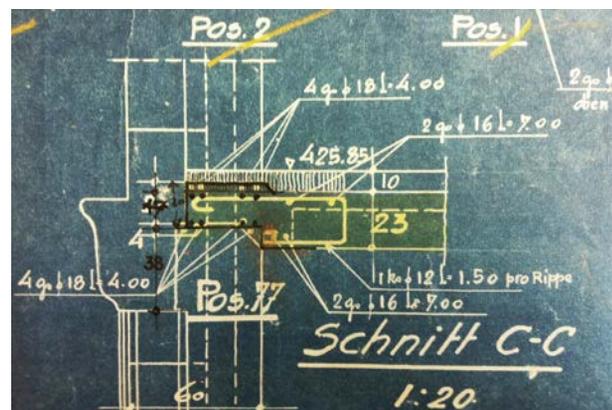
Die Auflager der Hourdisdecken vereinen die Problematik sinnbildlich: Die Hourdisdecken spannen einachsig von der Aussenfassade zum Korridorunterzug. Die Endhaken der Biegebewehrung in den Hourdisdecken reichten aber nicht in die Aussenwand, sondern endeten davor. Die Decken sind so unzureichend auf Schub und Biegung dimensioniert. Das per Zufall und mit Schrecken in den Bestandsplänen (Abb. unten) entdeckte und mit Sondierungen bestätigte Konstruktionsdetail tauch-

te bei sämtlichen Auflagern an der Aussenfassade auf. Es ist ein Konstruktionsdetail im denkmalgeschützten Bestand, das zur neuralgischen Stelle bezüglich der Machbarkeit, der Termine, des Kräfteflusses, des Bauablaufs und der gestalterischen und konstruktiven Umsetzung wurde. Die Ingenieure entdeckten dieses mangelhafte Detail nur, weil sie sich die Zeit für eine eingehende Bestandsuntersuchung nehmen durften.

Rechts: Originaldetail der fehlenden Verbindung von Hourdisdecken und Fassade.

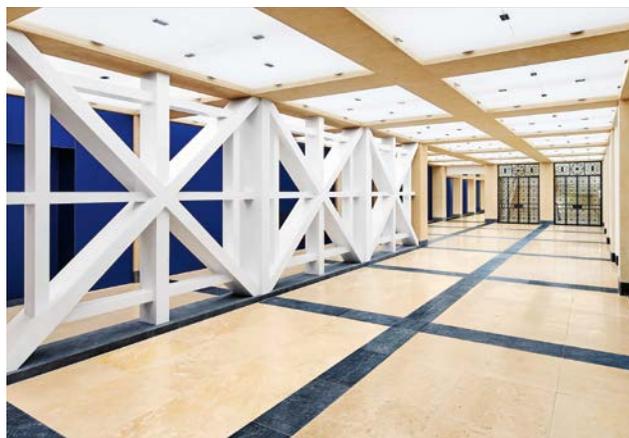
Der Innenausbau «verschluckt» das Tragwerk; nur an wenigen Stellen ist es sichtbar, in seiner kreativsten Form im Empfangsbereich der Anwaltskanzlei: **Die Skulptur ist ein Gitterwerk, das Erdbebenkräfte ableitet** und Teil der Gebäudeaussteifung ist.

lei hingegen entwickelten die Planenden eine kreative Konstruktion in Form einer Gitterwand (Abb. S. 31).

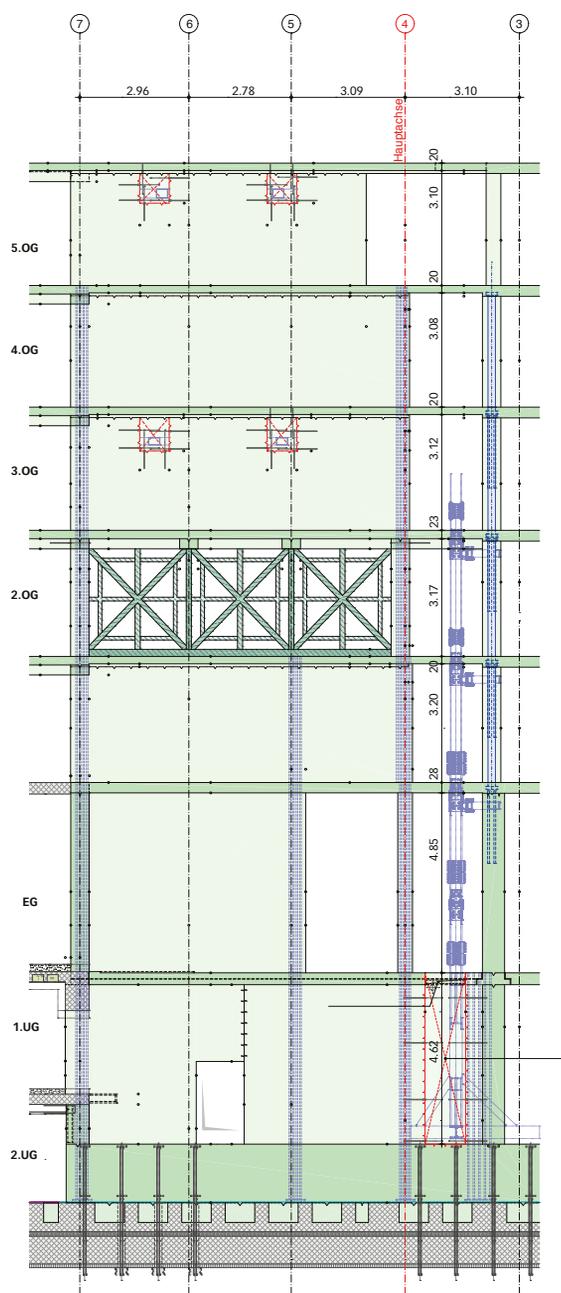
Ansicht Erdbebenwand über die verschiedenen Geschosse.

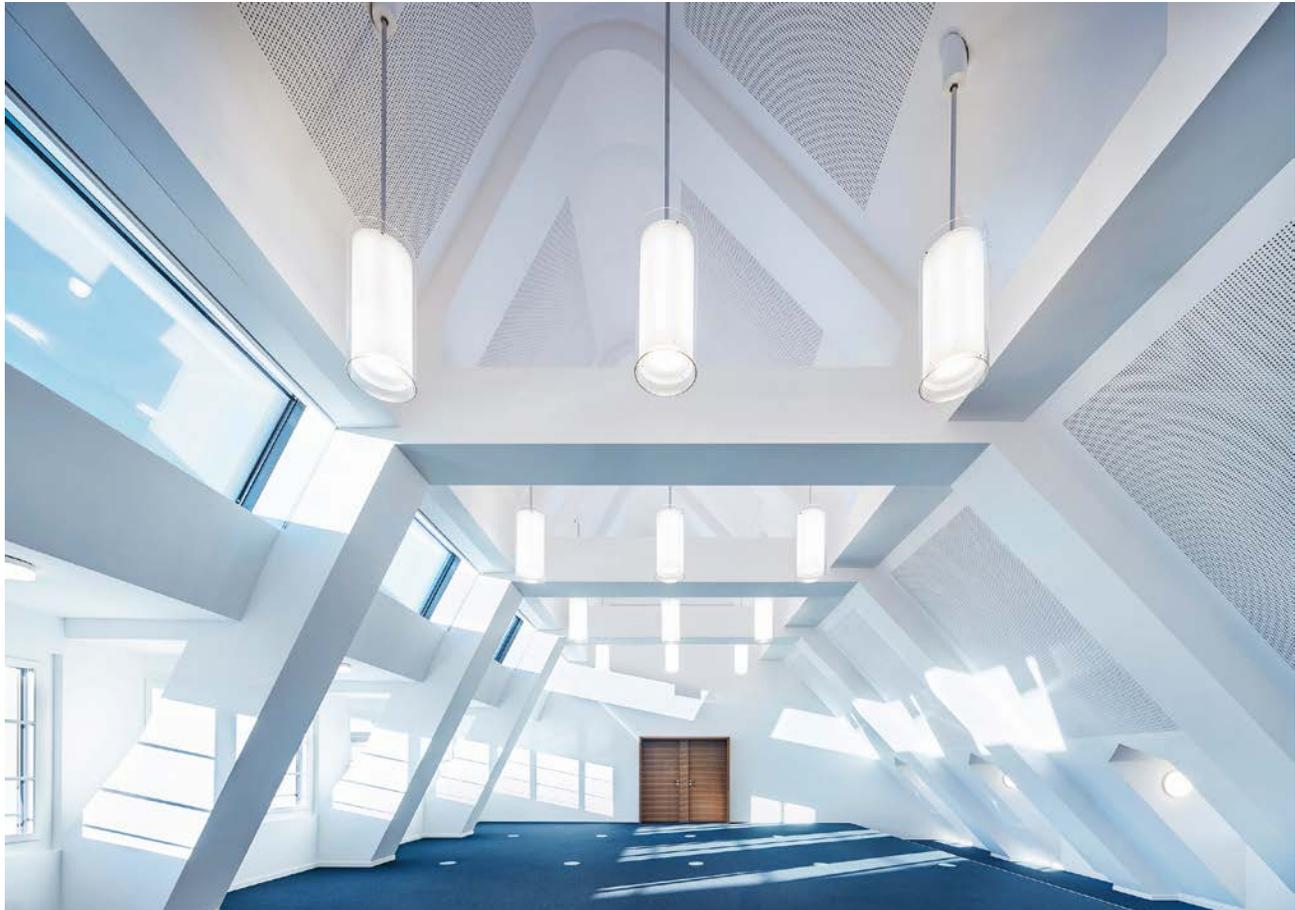
Das neue **Auditorium im Dachgeschoss** dient heute als repräsentatives Sitzungszimmer. **Das historische Betontragwerk** konnte an heutige Anforderungen vor allem in Bezug auf den Brandschutz angepasst werden und so **sichtbar bleiben**.

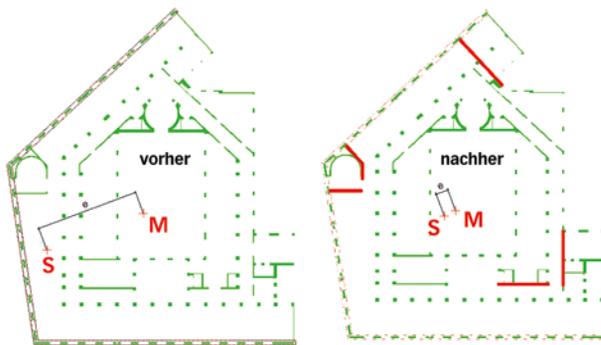
Neben der Erweiterung des ersten Untergeschosses und der Einfädung der Gebäudetechnik auf Tragwerkebene war für die Instandsetzung des Tragwerks ein weiterer Baustein taktbestimmend: die Erdbebenerhöhung. Der Erdbebenwiderstand war nach Merkblatt SIA 2018 im Ursprungszustand unter 0.25. In Zone Z1 auf Baugrundklasse B gelegen und bezüglich Nutzung als Büro- und Geschäftsgebäude mit einer Belegungszahl >50 Personen deklariert, wird das Gebäude der Bauwerksklasse BWK II zugeordnet. Es war zwingend erforderlich, das Verhalten während eines Erdbebens zu verbessern.

Vor den Umbauarbeiten lagen der Steifigkeitsschwerpunkt S und der Massenschwerpunkt M weit auseinander, was ungünstige Torsionskräfte verursachte. Nach dem Umbau, bei dem die Ingenieure aussteifende Wände über alle Geschosse erstellen liessen, **liegen die beiden Punkte nah zusammen**. Das statische System wird dadurch steifer.
