TRAGWERK

Das Minimum ist das Maximum

Das Museum für Gestaltung und die Kunstgewerbeschule in Zürich erstrahlen seit März wieder im Glanz der 1930er-Jahre – auch dank der Analyse der Ingenieure von Dr. Deuring+Oehninger. Damit liessen sich die notwendigen statischen Massnahmen auf ein Minimum beschränken.

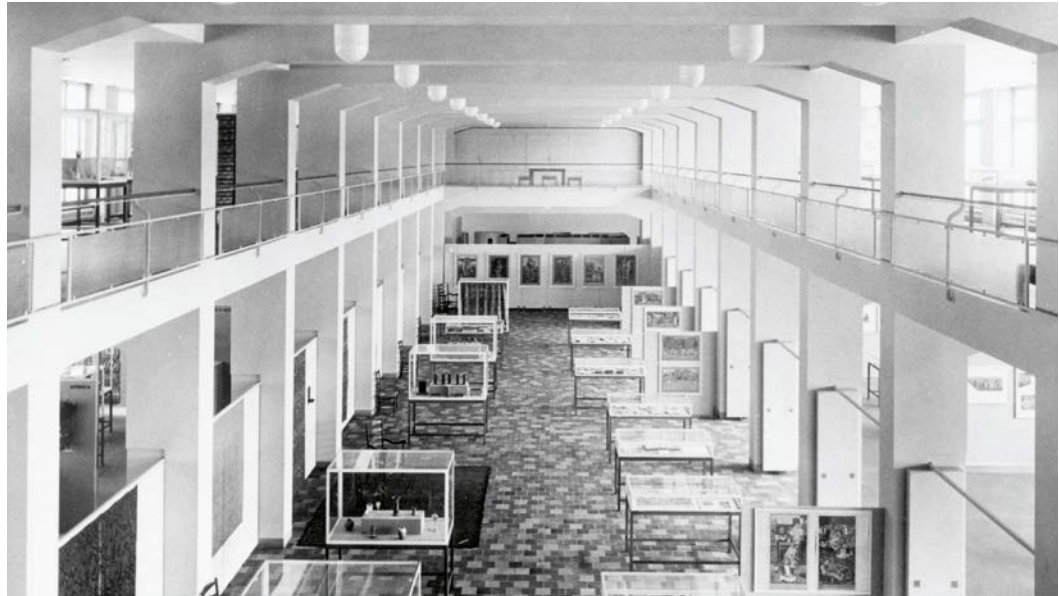
Der ursprüngliche Zustand der Museums-halle, Blick von der Galerie, 1933.

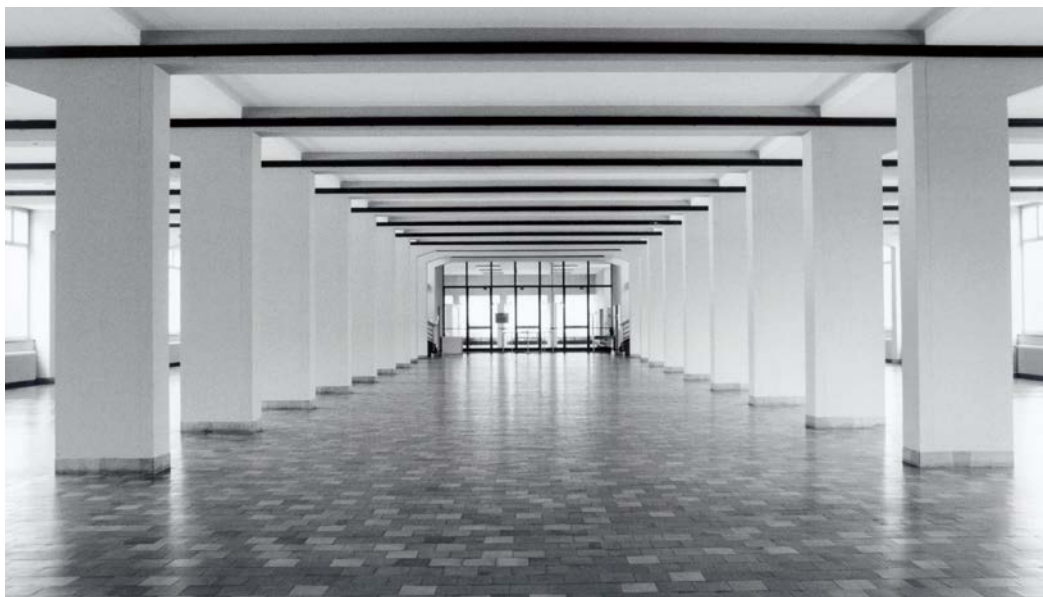
Zwischen 1958 und 2018 trennte ein Zwischenboden den oberen Bereich der Ausstellungshalle ab, um mehr Fläche für Präsentationen bieten zu können.

Der brandschutzspezifische Aspekt war einer der Treiber, den ursprünglichen Zustand der Halle wiederherzustellen. Die eingebaute Zwischendecke aus Holz war der Feuerpolizei ein Dorn im Auge – so erhielten all jene, die das Mittelschiff freilegen wollten, neben den gestalterischen Argumenten auch die notwendige technische Unterstützung. Allerdings waren weitere Eingriffe so aufwendig, dass der Charakter des Bauwerks an anderen Stellen zu verschwinden drohte. Vor mehreren Jahren wirkende Ingenieure hatten in einer oberflächlichen Studie für eine Erdbebenertüchtigung ermittelt, dass im langen Flügelgebäude Erdbebenwände notwendig seien. Dafür hätten die charakteristischen Oberlichter in den Korridoren des Schultrakts geschlossen werden müssen. «Das wäre weder stimmig noch die adäquate Lösung gewesen», betont der projektierende Bauingenieur Martin Deuring, der im Zuge der aktuellen Arbeiten von den Architekten angefragt wurde, eine vertiefte Analyse der Erdbebenertüchtigung des Gebäudekomplexes durchzuführen. Ein Tragwerk sei nicht deshalb das beste Tragwerk, wenn es für sich betrachtet das geeignetste sei, sondern es sei dann das beste, wenn es das Gesamtkonzept am besten stütze. In interdisziplinärer Weise erfassten die Ingenieure
