# Nahtlos weitergeführt

Die lange Geschichte des heute denkmalgeschützten Kurtheaters Baden kann weitergehen – auch aus der bautechnischen bzw. ingenieur-spezifischen Perspektive. Die Ingenieure von WaltGalmarini haben mit den Umbauarbeiten das bestehende Tragwerk aktualisiert und ertüchtigt.

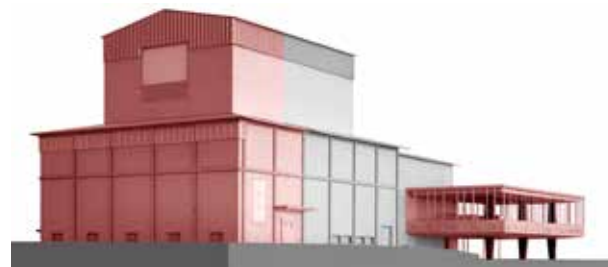
Visualisierung der Erweiterung (rot) und des Bestands (grau).

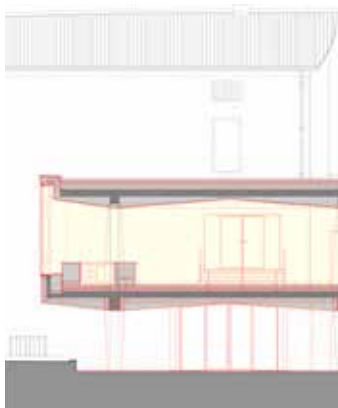
**Längsschnitt durch das neue Foyer.** Der Grundriss des Bölsterli-Foyers wurde gespiegelt. Die bestehenden Stützen wurden überformt und durch neue ergänzt (rechts). Die prismatische Anordnung der Dachflächen überspielt elegant die geringe Raumhöhe, sowohl im überdachten Eingangsbereich als auch im Foyer selbst.

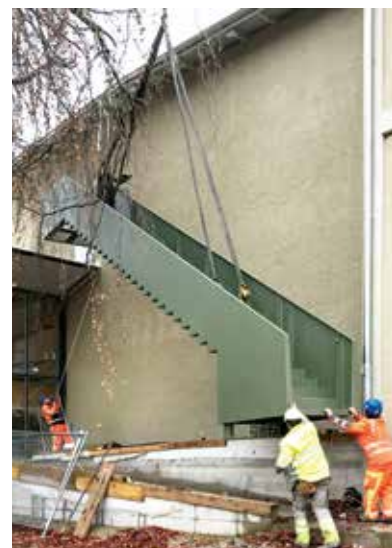
**Montage** der neuen Fluchttreppe für den Theatersaal.

Stahl im Aussenbereich dehnt sich aus. Entweder lagert man das Tragwerk entsprechend verschieblich, damit diese teils grossen Dehnungen möglich sind und zu keine Zwängungen führen, oder die Zwängungskräfte werden aufgenommen. Weder Seitenwände des Theaters noch der Pavillon können diese Kräfte aufnehmen. So ist die Treppe in einen Betonsockel eingespannt verschraubt – der Korridor im Untergeschoss musste ohnehin umgebaut werden – und als Kragarm ausgeführt. So berührt sie oben weder das Haus noch das Dach des Sachs-Pavillons. Die Treppe, inklusive Korrosionsschutz vorfabriziert und auf die Baustelle geliefert, wurde von einem Baukran in einem Stück über den Baum an Ort und Stelle gehievt. Eine Kleinbaustelle inmitten des Umbaus, mit allen eigenen herausfordernden statischen, architektonischen, konstruktiven und baustellenspezifischen Rahmenbedingungen. •
