INSTANDSETZUNG BAHNTRASSE RIGI–SCHEIDEGG

# Vom Bahntrasse zum Höhenweg

Die Instandsetzung des Panoramawegs First–Rigi Scheidegg gehört grundsätzlich zu den klassischen Unterhaltsarbeiten. Das Objekt an und für sich aber ist alles andere als konventionell.

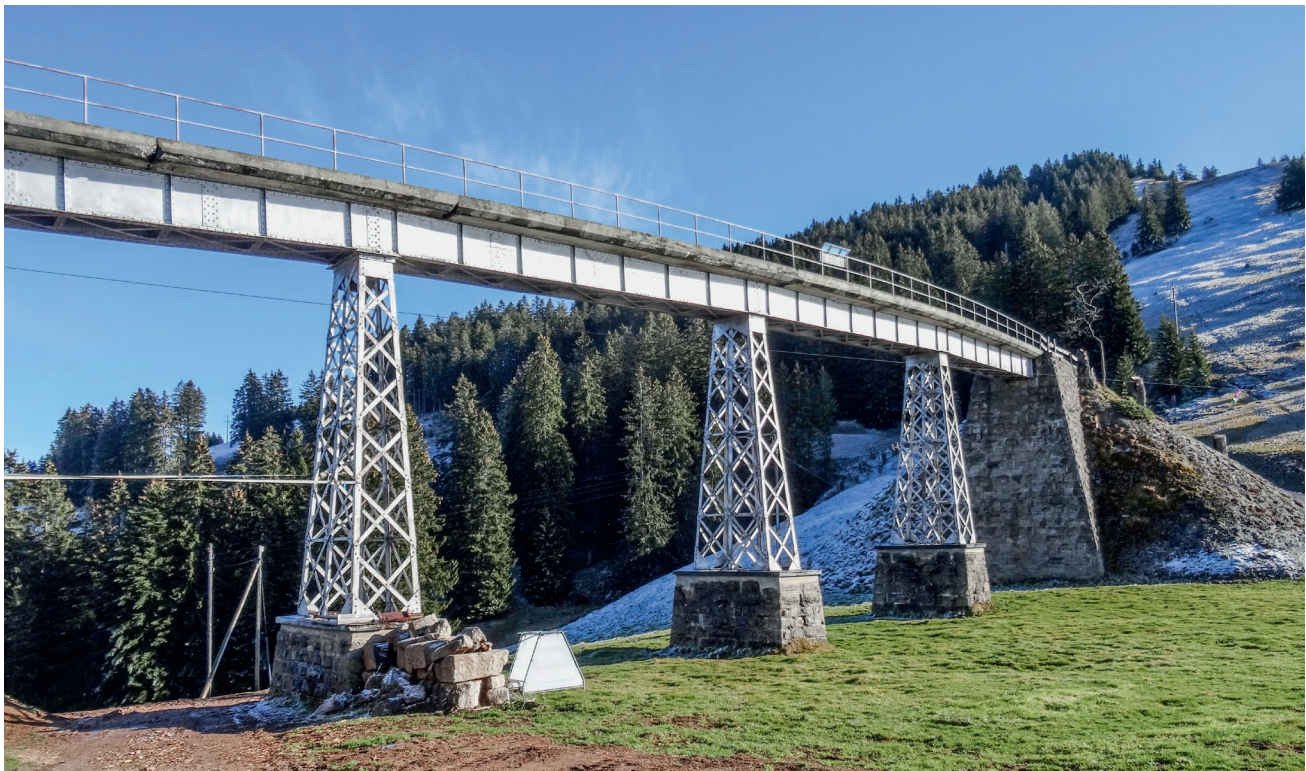
**Brücke Unterstetten in genieteter Schweisseisenbauweise:** Die über vier 12,5 m lange Felder durchlaufende Balkenbrücke hebt sich scharf von der Naturlandschaft ab. Die im Grundriss polygonal verlaufenden Vollwandträger mit untenliegendem horizontalem Windverband und mit Querträgern aus Diagonalkreuzen wirken statisch wie ein steifer Kastenträger, der die Biege- und Torsionsbeanspruchungen aufnehmen kann.

Die 1874 gebaute Brücke Unterstetten ist ein Ingenieurbauwerk von hohem kulturellem Wert (Kigbo-Nr. 02.077). Sie überquert eine rund 100 m breite Öffnung eines Bergkamms. Die Zufahrt erfolgt auf beiden Seiten über einen Damm, der an die Widerlagerpfeiler angeschüttet ist. Der Zustand der Eisenkonstruktion gilt als gut. Die Fahrbahnplatte – die nach der Stilllegung eingesetzt wurde – zeigt Betonabplatzungen. Beim Widerlager Nord ist das Mauerwerk unterhalb der Auflagerbank stark ausgebaucht, und ein klaffender vertikaler Riss zeigt eine Verschiebung der Widerlagerwand an. Hauptursache ist das Wasser, das hinter dem Mauerwerkspfeiler versickert. Seit etwa sechs Jahren stützt eine provisorische Spriessung das letzte Feld. Derzeit wird ein separates Projekt für die Erneuerung erstellt. Die Kosten sind etwas höher als jene für den Panoramaweg, die sich auf 1 Mio Fr. belaufen und nur gemeinschaftlich finanziert werden konnten. Unter anderen beteiligten sich neben der Rigi Scheidegg AG mit der treibenden Kraft des Verwaltungsrats Karl Küttel auch die Rigi Bah-

nen AG, das Astra, die Fachstelle Wanderwege, die Denkmalpflege des Kantons Schwyz und die Unterallmeind Korporation Arth. Die Instandsetzung der Brücke Unterstetten soll ebenfalls gemeinschaftlich finanziert werden und – damit eine Finanzierung realistisch ist – in denselben Kostenrahmen fallen. Die Brücke soll 2015/2016 restauriert werden – als Schlusspunkt der Instandsetzungsarbeiten des ehemaligen Bahntrassees.

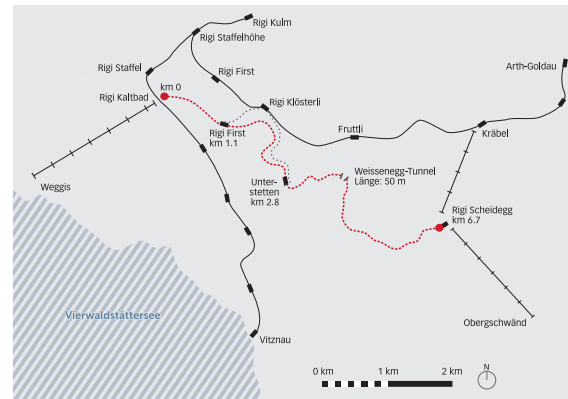
Linienführung des instand gesetzten stillgelegten Bahntrassees bzw. heutigen Wanderwegs.

Das rund 5.5 km lange und etwa 3.5 m breite historische Trasse ist ein hindernisfreier Höhenweg – das Längsgefälle beträgt im Durchschnitt nur 2–4 % (Karte rechts). Er verläuft beidseits einer Bergflanke und bietet abwechslungsreiche Tief- und Weitblicke in die Region rund um den Vierwaldstättersee und in den Talkessel Schwyz mit Zuger- und Lauerzersee sowie auf die Mythen. Er ist einer der meistbegangenen Wanderwege der Zentralschweiz – jährlich benutzen ihn etwa eine Viertelmillion Gäste.<sup>3</sup> Nicht nur der gemächliche Anstieg erinnert daran, dass hier einmal Gleise eine Bahn geführt haben. Auch aufwendige Erd- und Felsarbeiten sowie ein markanter Hohlwegabschnitt in Nagelfluh sind zu sehen. Die damals erstellten Kunstbauten sind immer noch erhalten: der 70 m lange Wisstannegg-Tunnel, die zwei kleineren Brücken Rothenflue und Schild als Einfeldträger sowie die eiserne Brücke Unterstetten als Durchlaufträger von 50 m Länge (vgl. Abb. S. 30). Schliesslich begleiten hunderte Meter von Stützmauern und Dämme den noch originalen Verlauf des Trassees.

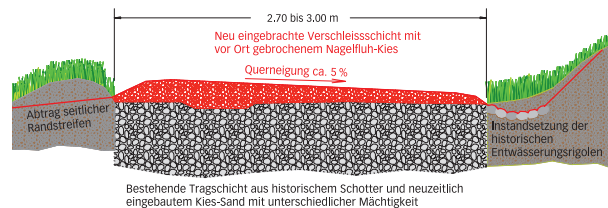
**Normalprofil Panoramaweg:** Die Instandsetzungsarbeiten am Trassee beeinträchtigten die bestehende Tragschicht nicht. Diese ist eine von der ehemaligen Bahnnutzung gut verdichtete Grundlage, die es ermöglichte, nur die oberste Verschleisschicht zu bearbeiten.

Um künftig Schäden am Trassee zu verhindern, musste prioritär die Oberflächenentwässerung wieder hergestellt werden. Der Weg hat heute durchgehend ein einseitiges Quergefälle von 5 % (Normalprofil rechts). Das Längsgefälle blieb grundlegend erhalten. Um das nötige Quergefälle zu erreichen und den Weg mit einer wirksamen Verschleisschicht zu versehen, liess André Annen von Annen Forstingenieurbüro die Wegoberfläche in den obersten 5 bis 10 cm aufreissen, vor Ort mit einem mobilen Steinbrecher brechen und neu planieren. Dabei wurde die oberste Schicht mit gebrochenen Nagelfluhsteinen aus der Umgebung angereichert – in der für die Rigi typischen rötlichen Farbe. Dieses Verfahren sparte Kies, das für eine neue Planierung nötig gewesen wäre. Einzig bei der Umfahrung der Brücke Unterstetten – sie ist zu schmal für Landwirtschaftsfahrzeuge – war Kies ungeeignet, da der Abschnitt ca. 20 % Längsneigung aufweist. Deshalb liess Annen dem Nagelfluhkies auf rund 80 m Zement beimischen. Der Abschnitt gleicht heute einer Betonstrasse mit der typischen Farbe

der Rigi-Nagelfluh. Diese Variante verträgt sich mit der Landschaft besser als ortsfremder Beton. Die überdeckten historischen Längs- und Quergräben – besonders die gepflasterten Rigolen – und die Wasserdurchlässe wurden freigelegt. Das anfallende Wasser fließt wieder in einen seitlichen, in der Regel bergseitigen Graben, der in ein Gerinne führt. Auch der durchgehende Abfluss über das talseitig angeordnete Bankett entwässert den Weg wirksam.

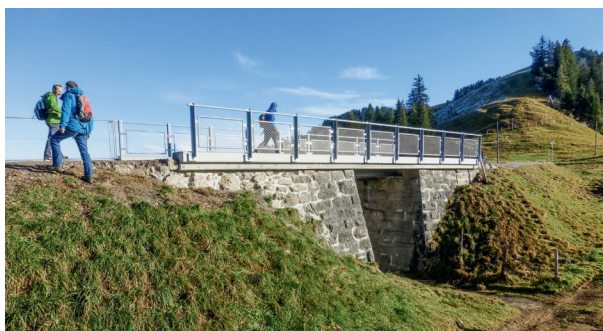
Die **Brücke Schild** besteht aus tragenden Betonplatten, die auf historischen genieteten Eisenträgern aufliegen.

Die Brücken Rothenflue und Schild bestehen aus tragenden Betonplatten, die auf historischen genieteten Eisenträgern aufliegen. Die Platten wurden eingebaut, als der Betrieb eingestellt war. Da die Brücken seit 2013 im kantonalen Inventar schützenswerter Bauten verzeichnet sind (Kigbo-Nr. 02.079 und 02.080), war es den Vertretern der Denkmalpflege wichtig, dass die Träger nach den Instandsetzungsarbeiten an den Brücken sichtbar bleiben und den Charakter der alten Bahnzeiten wiedergeben. Die Betonplatten waren mit 2.3 m Fahrbahnbreite zu schmal. Breitere Platten ersetzen die alten – bei der Rothenflue eine von 3.4 m und bei der Schild eine von 3.2 m Breite. Der bestehende Damm aus Blocksteinen bei der Schild-Brücke war talseitig zu steil ausgebildet. Aufgrund der Belastung wies er vielerorts Deformationen und Anzeichen von beginnendem Zerfall auf. Um ihn zu entlasten, wurde er bergseitig auf einer Länge von 80 m um etwa 1 m verbreitert, der Panoramaweg wurde in diesem Bereich um etwa 50 bis 80 cm bergseitig verschoben. Die bestehende Blocksteinmauer wurde mit Mörtel behandelt, um eine weiterschreitende Deformation und den Zerfall aufzuhalten und ohne ihren historischen Anblick zu beeinträchtigen.
